Nomor : 0133/UM/MUPMRT/VII/2023

Perihal : Laporan Evaluasi Keamanan Bendungan di Wilayah Kerja Perum Jasa  
Tirta I Pascagempa 30 Juni 2023

### PEMERIKSAAN VISUAL TUBUH BENDUNGAN

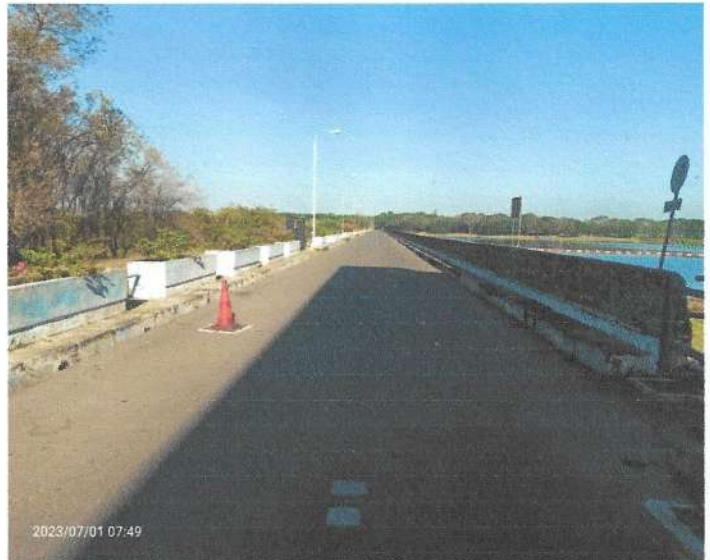
*0.1. Puncak Bendungan*  
( kondisi Normal )

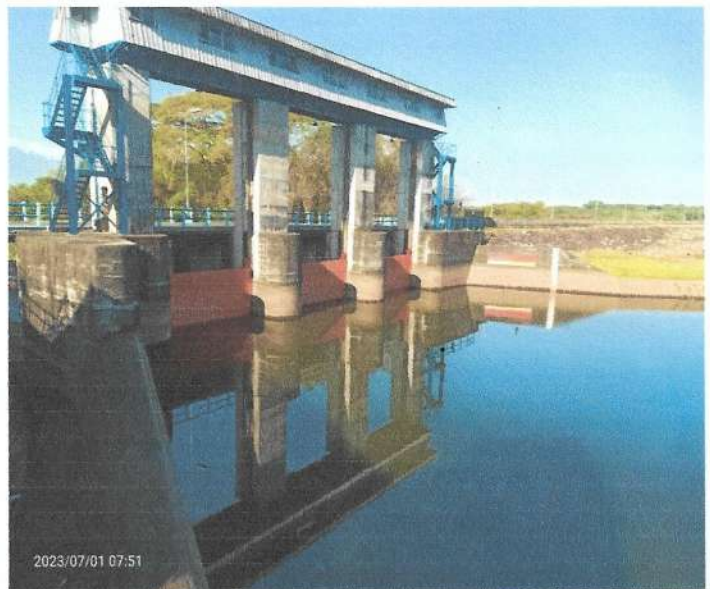
*0.2. Bangunan Spillway*  
( Kondisi Norma )

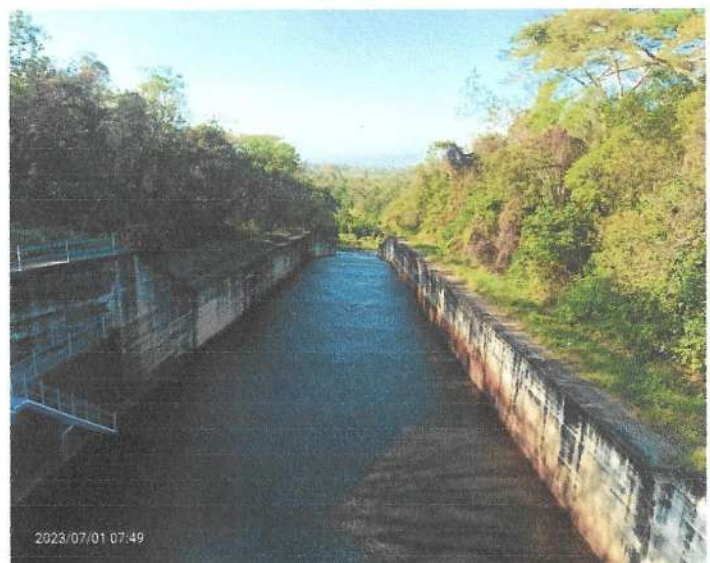
*0.3. Kolam Olakan & saluran Peluncur*  
( Kondisi Normal )

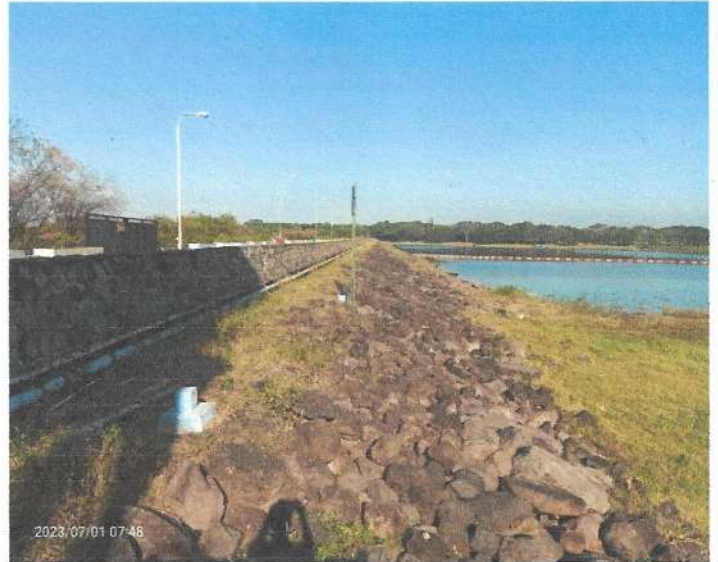
*04.Rip – Rap UpStream*  
( kondisi Normal )

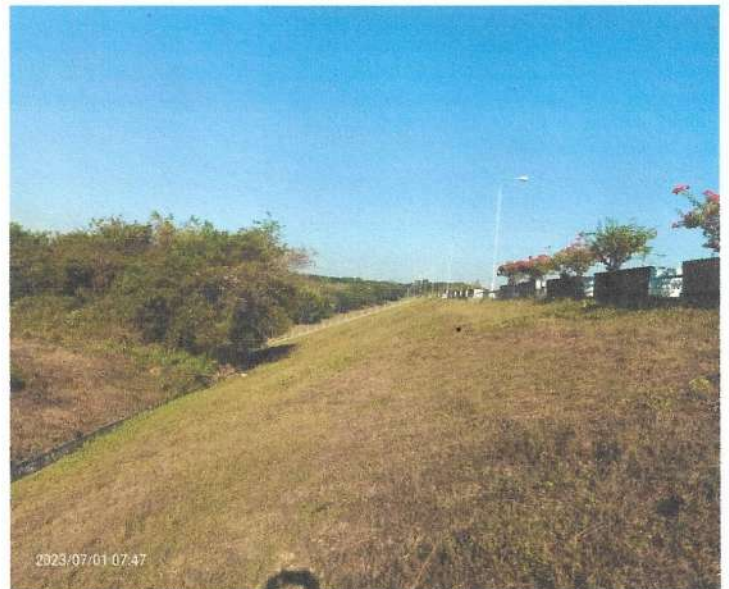
*0.5.Down Stream*  
( Kondisi Norma )
