Nomor : 0133/UM/MUPMRT/VII/2023

Perihal : Laporan Evaluasi Keamanan Bendungan di Wilayah Kerja Perum Jasa  
Tirta I Pascagempa 30 Juni 2023

### PEMERIKSAAN VISUAL TUBUH BENDUNGAN

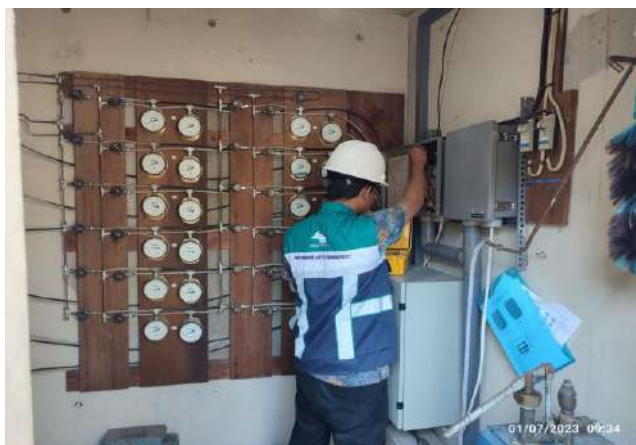
PENGUKURAN VIBRATING WIRE PIEZOMETER
